Rapport d'une visite de prospection sur l'aspect de l'acidité potentielle et actuelle des fonds des bassins piscicoles en Casamance

Sur demande de IDEE Casamance

Ziguinchor et St. Louis
Octobre - Novembre 2004
Par Sara Eeman, MSc.

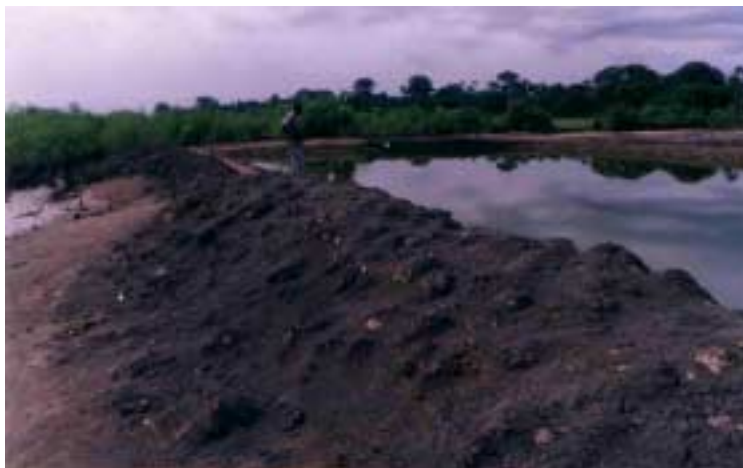
Figure 2 : Digue améliorée et augmentée de Bessir

L'augmentation de la digue a une relation évidente avec la diminution du pH. Pour confirmer cela, nous avons creusé dans la partie de la digue augmentée. A l'intérieur, se trouvent beaucoup de tâches jaunes, indicatrices du minéral jarosite. Apparemment, la digue avait été construite avec du matériel qui contenait (après une oxydation de 6 semaines) ce minéral, qui se forme par oxydation de la pyrite. Il y avait donc de la pyrite inondée à une profondeur entre 50 et 70 cm au dessous du niveau de l'eau du bassin qui n'existe pas à cette profondeur dans les deux autres bassins.

L'acidité présente s'est formée au moment de creuser, quand la pyrite était en contact avec l'air. Aujourd'hui, l'oxydation ne progresse plus parce que le bassin se trouve de nouveau inondé mais la digue demeure encore responsable de l'acidification, dans la mesure où, quand il pleut, l'eau en provenant se verse draine dans le bassin (et dans le marigot).

En même temps, il y a deux possibilités pour la digue : la première possibilité consiste de couvrir la digue avec de l'argile prise aussi proche que possible et moins profondément pour éviter qu'elle ne contient aussi de la pyrite. Une épaisseur de 15 cm est normalement suffisante. Eventuelle, on peut enlever le sol acide, mais cela pose le problème d'entrepôt. Après il faut construire une nouvelle digue avec cette même argile sans pyrite.

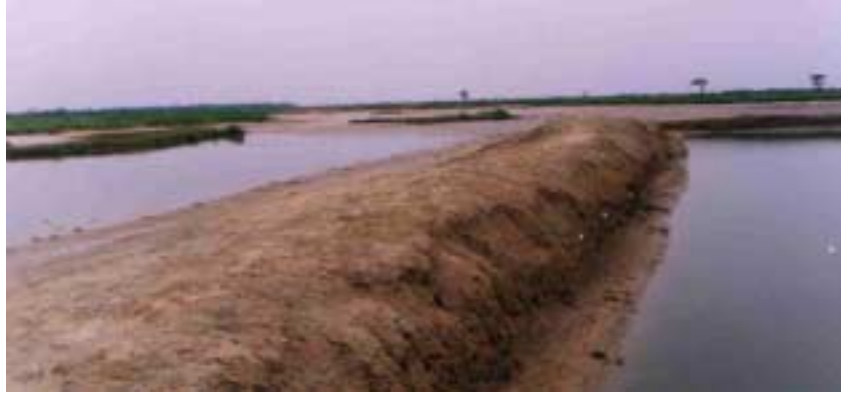
Figure 4 : Le bassin de M'lomp (à droite) avec une digue massive et haute.

A M'lomp se trouve un grand bassin rectangulaire (fig. 4), entouré par un terrain bas et salé, dont la majeure partie n'est pas utilisée et qui abrite néanmoins quelques bassins peu profonds. Ce bassin a été construit par les villageois, à l'exemple de ces faits par les Taiwanais (à Karthiack et Bessir). Le bassin ne subit aucun contrôle, heureusement il n'y a aucune trace d'acidité. C'est une chance parce que l'environnement présente certainement des couches de pyrite.

Il est sûr qu'il n'y a aucune acidité car l'eau est un peu basique (contraire de acide, normale pour eau salée).

Il nous est difficile de détecter les dangers possibles faute d'informations suffisantes. Il n'y a pas eu d'investigation faite avant la construction de ce bassin. Il est utile donc de faire une petite recherche sur le site et ses environs et de contrôler les échantillons de l'acidité.

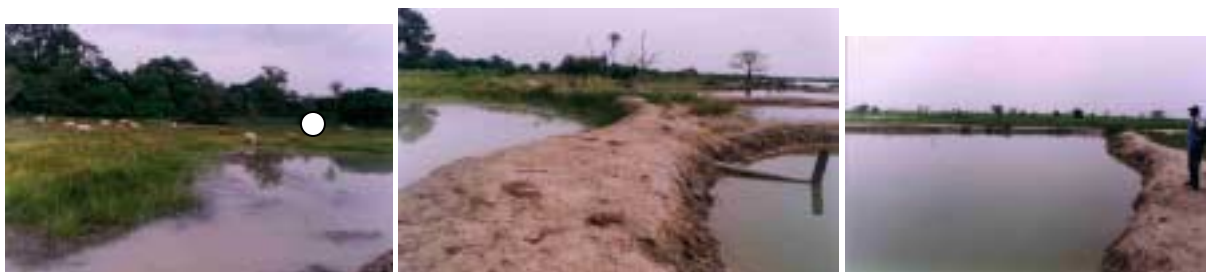
Figure 5 a, b, c : Thionck-Essyl - versant, nouvelle entrée d'eau douce, bassin

Le bassin de Thionck-Essyl fait par les villageois n'est pas loin du versant de la vallée (fig 5a, b). Il est assez grand et avoisine des rizières abandonnées. De l'herbe et des racines y ont poussé. A l'intérieur, on remarque beaucoup de fer probablement dans une concentration toxique. Sur la figure 6 on peut bien observer le film brillant formé par ce fer. Les rizières se situent plus au nord, là où le PAM a récemment aidé à la construction d'une digue anti-sel (achevé en mars 2004).

Dans le bassin, il y a 2 entrées : l'une pour l'eau salée qui est en contact avec un petit canal du marigot, et l'autre pour l'eau douce venant du terrain herbacé et ferreux (Fig. 5b). Cette deuxième entrée, construite dans le cadre du projet d'IDEE Casamance, pour améliorer la qualité de l'eau du bassin et diminuer sa salinité. Elle permet en outre de disposer plus longtemps de l'eau propre à la pisciculture, quand l'eau du marigot est déjà trop salée. Depuis les dernières pluies, on a pu utiliser cette entrée d'eau douce. Au même moment, le pH dans le bassin a diminué fortement de 7,92 à 3,62. Ensuite, comme prévu, il a peu augmenté ; après la saison sèche le sol reste très acide, donc l'eau des premières pluies devient plus acide. L'acidité diminue avec les pluies et l'eau devient indiquée pour alimenter le bassin.

On a aussi mesuré le réservoir d'eau douce herbacé qui a un pH de 4.05. Dans le terrain du réservoir, près du versant de la vallée (point blanche dans figure 5a), on a effectué un forage, où des taches jaunes apparaissent à une profondeur de 100 cm.

Il est fort probable qu'il y ait eu de la matière qui secrète les acides à différentes profondeurs dans le réservoir, en étant exposé à l'oxygène pendant la saison sèche, à la baisse de la nappe. La façon dont évolue cette situation s'explique difficilement. Plusieurs cas peuvent se présenter à l'origine de l'abandon du terrain : la sécheresse peut-être la cause pour laquelle ce terrain n'est plus utilisé (avant il y avait les rizières, mais aucune précision sur les dates de leur disparition). Ou bien la construction de la digue qui a modifié l'hydrologie du site en baissant la nappe salée ; ou encore l'eau acide qui ne vient pas du site lui-même, mais qui coule du versant de la vallée en passant par un terrain acide. Il faudrait mieux examiner attentivement le terrain pour identifier les vraies raisons de cette situation.

Pour l'instant, la meilleure solution consiste à ne plus laisser entrer l'eau douce pour ne pas aggraver le taux d'acidité dans le bassin, parce que ça ne pose pas encore trop de problèmes. On peut se contenter de remplir le bassin avec l'eau du marigot quand le niveau diminue par évaporation.

Si on veut utiliser l'eau douce à la prochaine saison des pluies, il faut bien examiner s'ils ne se trouvent pas des couches de pyrite et déterminer à quelle profondeur.

Quant possible, c'est bien de lâcher l'eau des premières pluies, et utiliser l'eau après, ça sera d'une meilleure qualité (mesurer avant utiliser). Quand ça ne suffit pas, on pourrait augmenter la nappe durant la saison sèche en laissant entrer l'eau du marigot puisque le terrain n'est pas utilisé. Cela permet d'empêcher l'oxydation de la pyrite. Les premières pluies rincent le sol et enlèvent le sel (il faut encore lâcher ça). Ainsi, on dispose d'un réservoir d'eau douce sans acidité pour remplir le bassin piscicole. Cette solution est valable si seulement le propriétaire du terrain est d'accord et accepte les possibilités de la gestion d'eau. Puisqu'il y avait des rizières avant, les digues et ouvrages pour la gestion d'eau sont probablement présents, au moins d'une façon rudimentaire.

Au cas où l'acidité ne provient pas du site, il faudrait trouver sa source et essayer de fermer le ruissellement ou le dévier.
